# Umsetzungskonzept

## „Hydromorphologische Maßnahmen“ nach EG-WRRL für den Oberflächenwasserkörper

„**Chamb** auf der Staatsgrenze einschließlich Verlauf auf  
tschechischem Gebiet bis Staatsgrenze oberhalb Einmündung  
Hopfenbach /

Endfassung März 2023

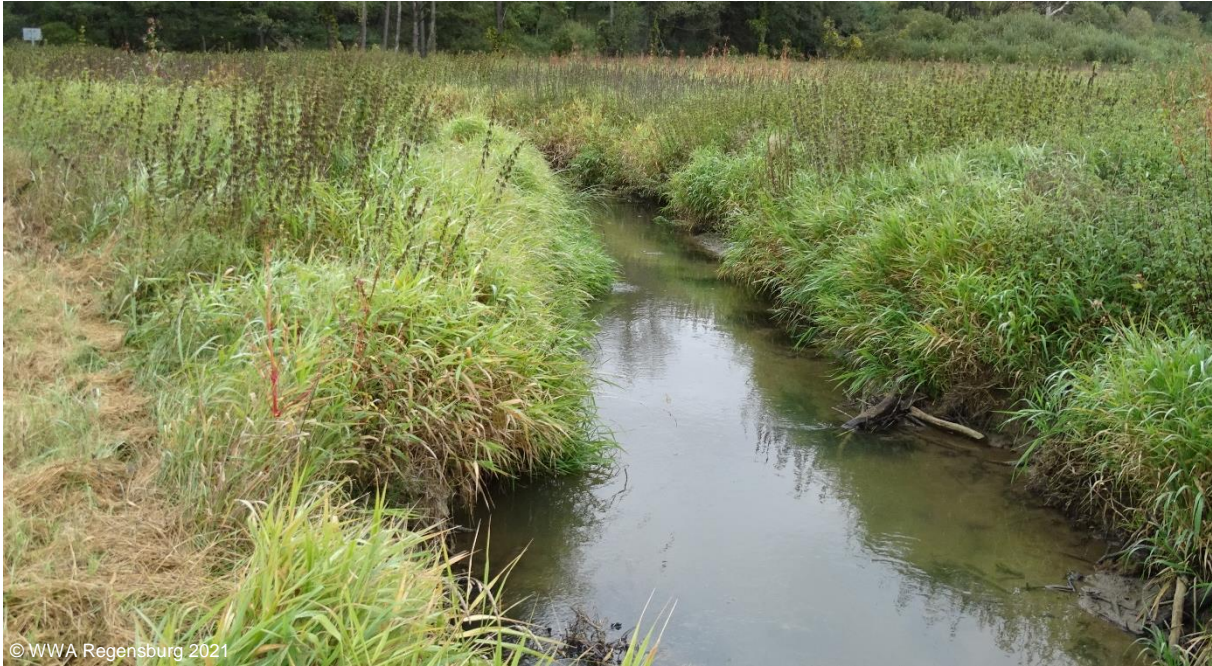
*Chamb auf der Staatsgrenze: variierende Gewässerbreite, strukturarmes Gewässerbett mit wenig Gehölzen.*

Im grenzbildenden Abschnitt ist die Linienführung des Bachs weitgehend gewunden mit variierender Gewässerbreite. Dennoch ist das Gewässerbett strukturarm. Hartsubstrat, welches von wirbellosen Kleinlebewesen besiedelt wird, fehlt weitgehend. Die Ufervegetation wird dominiert von Rohrglanzgras, Brennnessel und anderen feuchteliebenden Hochstauden. Es sind nur noch wenige Ufergehölze vorhanden. Hierdurch fehlt weitgehend die Beschattung des Gewässers, was vor allem im Sommer zu einer verstärkten Erwärmung führt. Typische Fische und wirbellose Kleinlebewesen der sommerkühlen Bäche finden dadurch keine geeigneten Lebensräume mehr im Oberlauf des Chamb. Zudem fördert die geringe Beschattung die Verkrautung des Bachs. Da das Gefälle überwiegend gering ist, sammeln sich Biomasse und Feinmaterial. Nur am östlichen Ende des OWK, wo die Fließgeschwindigkeit höher ist, finden sich Kiesbänke.

Der lückige Gehölzbestand sorgt auch für einen Mangel an Totholz und einhängenden Wurzeln. Dadurch fehlen wichtige Habitatstrukturen für Fische und Makrozoobenthos.

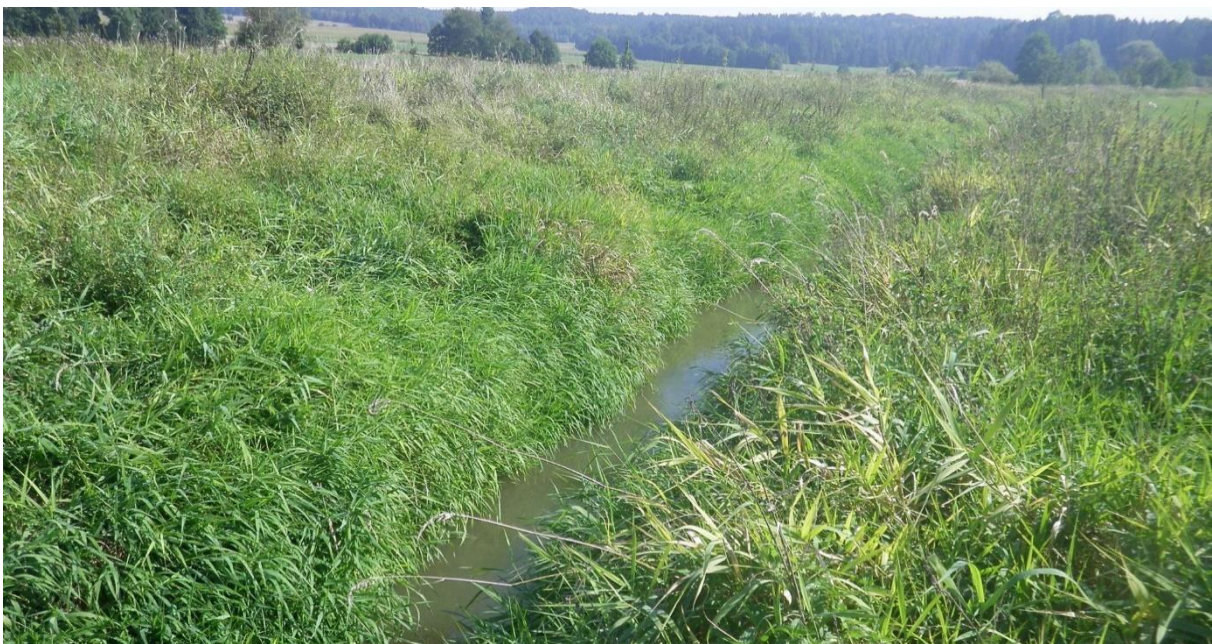
*Begradigter Chamb bei der ehemaligen Goglmühle in der Tschechischen Republik. (Foto: LfU 2017)*

Im Abschnitt des OWK auf dem Gebiet der Tschechischen Republik ist der Bach begradigt und befestigt. Die aktuelle Gewässerstrukturkartierung zeigt hier die Strukturklassen 6-7 (*stark bis vollständig verändert*) an. Beeinflusst wird der ökologische Zustand auch von hydromorphologischen Defiziten an den flussauf- und -abwärts liegenden OWK. Auch die OWK 1\_F330 „Chamb von Staatsgrenze bis Drachensee“ und DUN\_0080 „Kouba od pramene po státní hranici“ (Chamb von der Quelle bis zur Staatsgrenze) erreichen den guten ökologischen Zustand nicht.
