Zahlen und Fakten

Wasserwirtschaftsamt Regensburg

Hochwasserfreilegung Miltach

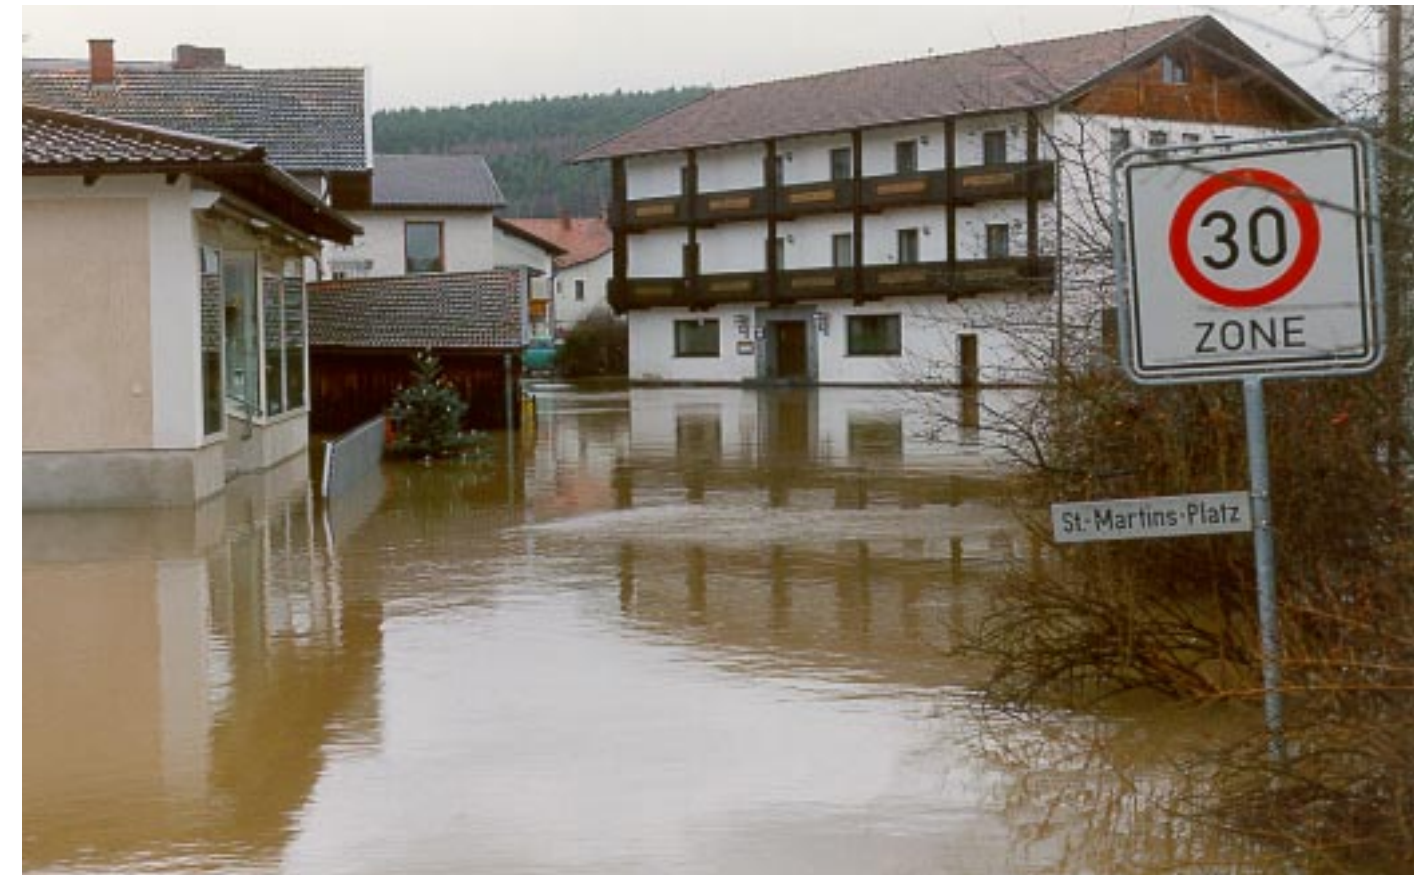
Ein Ort am oberen Regen im Bayerischen Wald igelt sich ein. Miltach wird einerseits vom Regen andererseits vom Klinglbach, einem Seitengewässer, durch Hochwasser bedroht, wie z.B. durch das sogenannte Weihnachtshochwasser vom 21./22. Dezember 1993 (Titelbild). Damals standen bei einem 20-jährlichen Abflußereignis (HQ₂₀) 25 Wohnhäuser sowie mindestens 90 weitere Nebengebäude, der gesamte Martinsplatz und andere bauliche Anlagen unter Wasser.

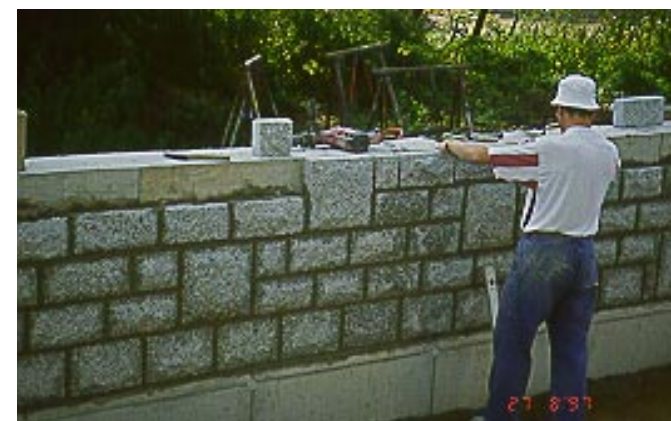
▲ Sichtmauerwerk am Klinglbach. Die Verblendung erfolgte mit naturraumbezogenen Granitsteinen im unregelmäßigen Verbund.

- ca. 1850 m Deiche mit 3 m Kronenbreite; homogener Aufbau mit lehmigem Material
- ca. 280 m Schutzmauern aus Stahlbeton mit Verkleidung aus Granitmauerwerk

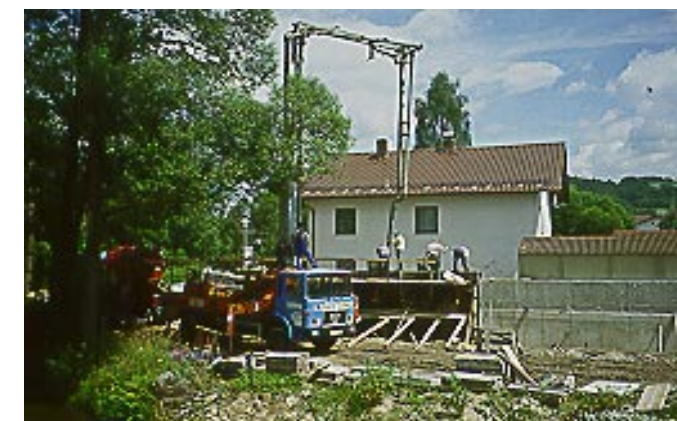
▲ An schwierigen Engstellen mußten Hochwasserschutzmauern errichtet werden, die sowohl gestalterisch als auch baulich an die vorhandene Altbebauung möglichst optimal angepaßt wurden.

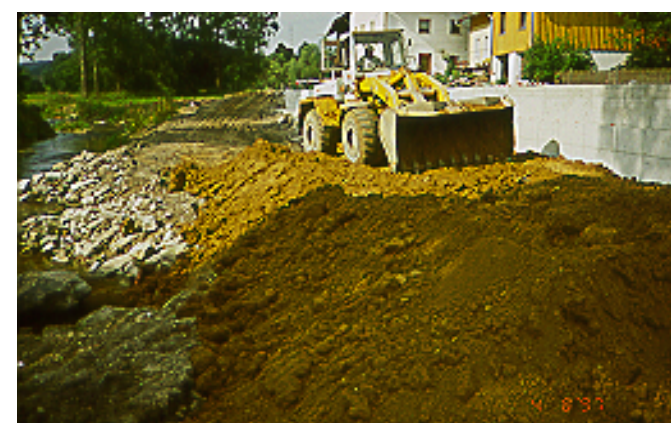
▲ Technische Schutzbauwerke, wie Schöpfwerke, Rückhaltebecken und Schutzmauern wurden mit viel Einfühlungsvermögen in die örtliche Umgebung eingebunden. Hochwasserschutz-Mauern wirken durch gezielte Vorschüttungen recht unscheinbar.

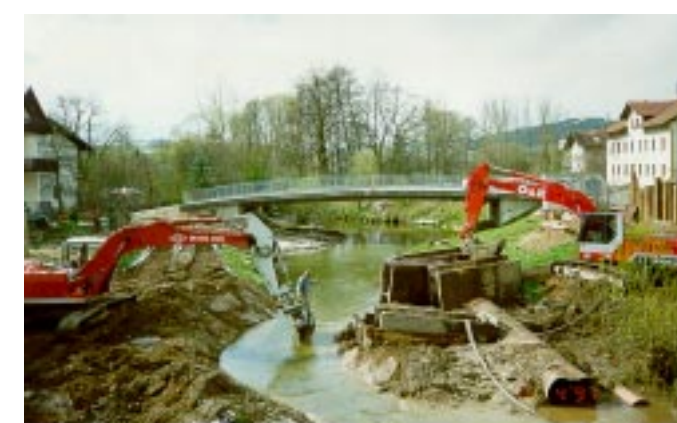
▲ Die alte Brücke über den Klinglbach lag viel zu niedrig und stellte ein erhebliches Abflußhindernis dar. Als Ersatz dafür entstand die im Hintergrund abgebildete neue Brücke. Die Baggerarbeiten dienen zur Herstellung der Gewässerkreuzung für die Binnenentwässerung.

2. Neubau einer Straßenbrücke über den Klinglbach

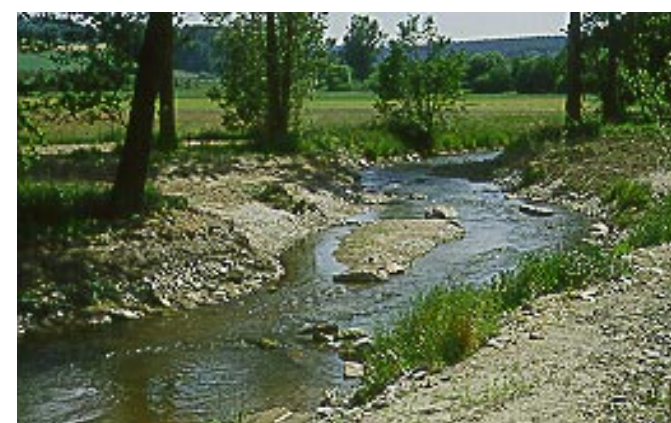
▲ Ein besonderes Augenmerk galt dem neuen Gewässerbett, das schon kurz nach der Ausführung einen sehr natürlichen Eindruck vermittelte.

5. Neugestaltung des Gewässerbettes für den Klinglbach

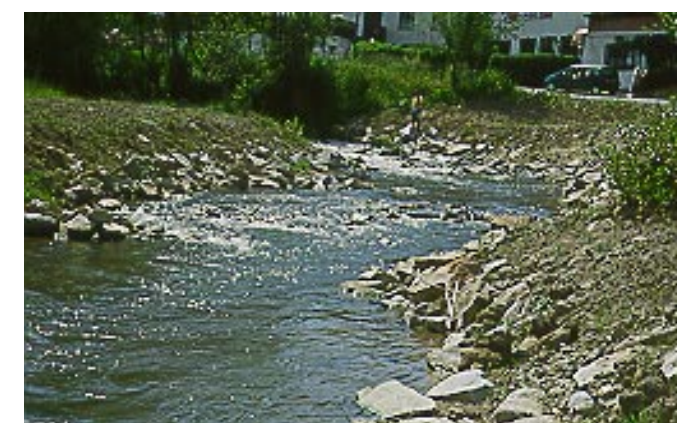
▲ Die neue Sohlrampe ersetzt die alte Stauanlage mit Triebwerk. Wasserorganismen können hier inzwischen problemlos vom Regen in den Klinglbach einwandern.

6. Errichtung einer Sohlrampe als Wanderhilfe für Wasserorganismen
