# Umsetzungskonzept

## „Hydromorphologische Maßnahmen“ nach EG-WRRL für den Flusswasserkörper

### „Schwarzach von Riebling bis Einmündung Raschbach“ (2\_F026)

Stand: 10.05.2017

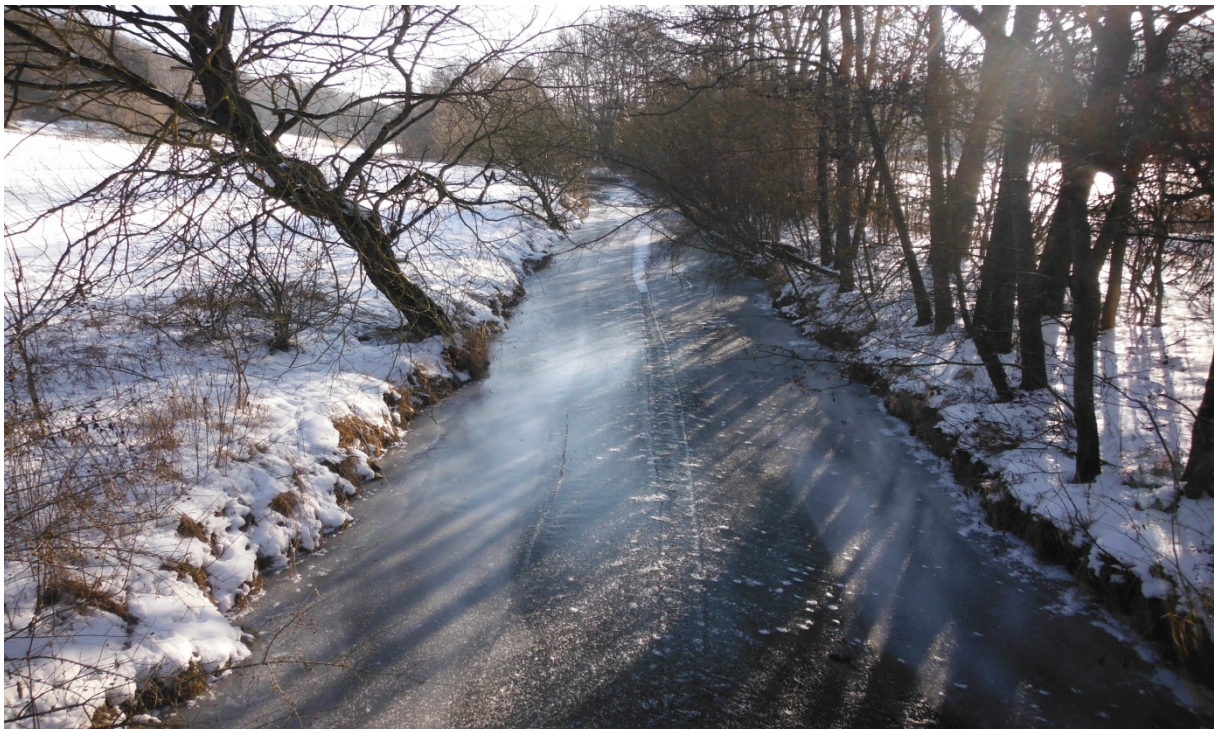
Ausgebaute Schwarzach bei Gnadenberg
