Umsetzungskonzept „Hydromorphologische Maßnahmen“ nach EG-WRRL für den Oberflächenwasserkörper „Biberbach“ (1_F288)

Endfassung 28.09.2021

**Träger des Vorhabens:
Wasserwirtschaftsamt Regensburg
Landshuter Straße 59
93053 Regensburg**

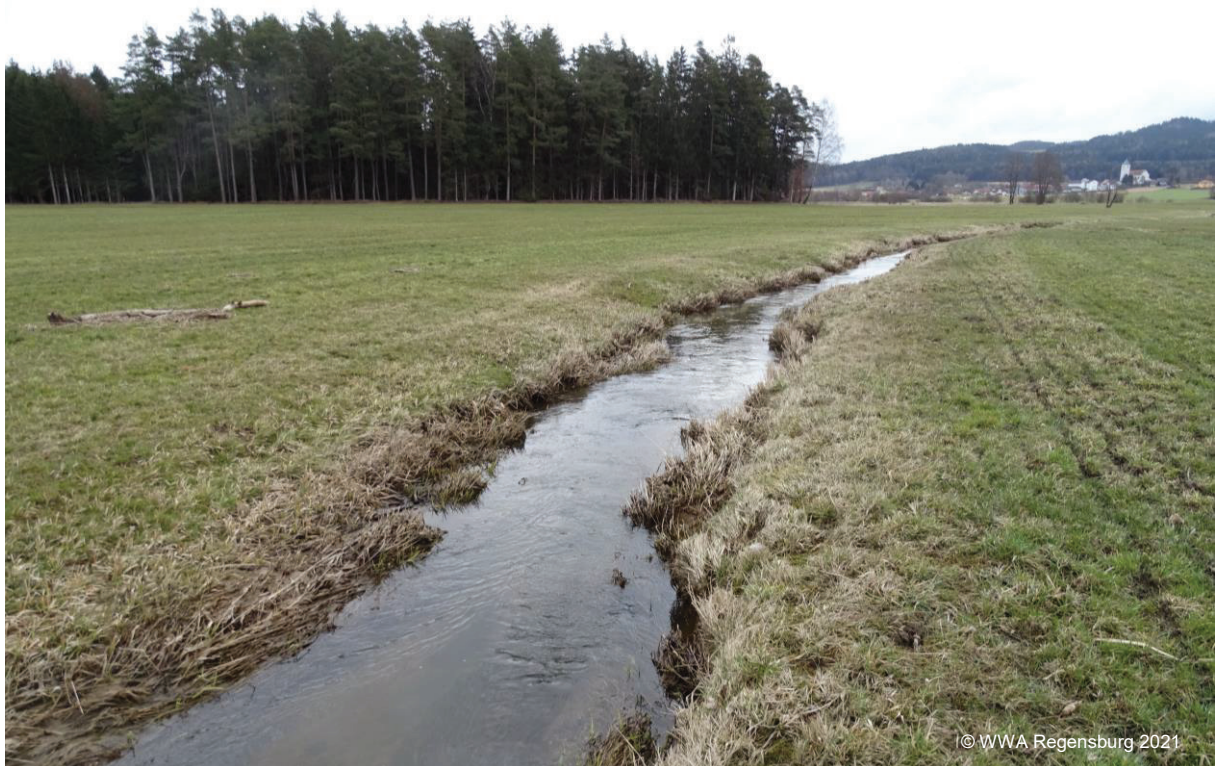
Biberbach zwischen Biberbach und Mündung in die Schwarzach: ausgebautes Gewässerbett ohne Ufergehölze, jedoch mit beginnender eigendynamischer Entwicklung

Ab Zweifelhof bis zur Mündung in die Schwarzach ist der Biberbach überwiegend begradigt, Ufergehölze sind kaum vorhanden. Die Gewässerstrukturkartierung zeigt hier überwiegend die Strukturklassen 4-5 (*deutlich bis stark verändert*) an. Positiv hervorzuheben ist, dass innerhalb des Gewässerbetts verschiedene Strömungsbereiche sowie der Beginn einer eigendynamischen Entwicklung erkennbar sind. Das Sohlsubstrat ist sandig-kiesig und nur wenig verschlammt. Die Ufer sind lediglich im Ortsbereich massiv verbaut. Durch den Erwerb ausreichend breiter Uferstreifen und Einbringung von Strömunglenkern sollte die beginnende eigendynamische Entwicklung gefördert werden. Durch zusätzliche Anlage tiefer Gumpen und Gehölzpflanzungen können Forellenhabitats geschaffen werden.

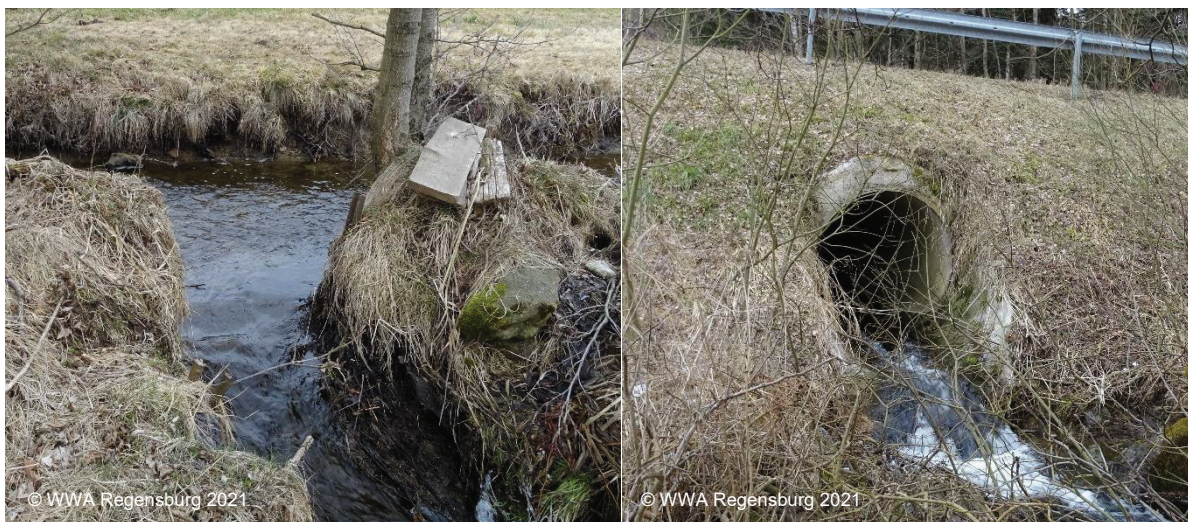
Links: Am Mühlbach bei Eglsee kann die Durchgängigkeit für Gewässerorganismen über ein bestehendes Verbindungsgerinne zum Biberbach oder durch Öffnung der verrohrten Ausleitungsstelle hergestellt werden.

Rechts: Rohrdurchlass unter Kreisstraße CHA37: Aufgrund des Absturzes ist die Durchgängigkeit unterbrochen.

Am Biberbach wird noch ein Wasserkraftwerk betrieben, die Eglseer Mühle. Das Wasser des Biberbachs wird unterhalb Lintlhammer fast vollständig in den Mühlkanal geleitet. Der Biberbach ist direkt unterhalb der Ausleitung auf einigen Metern verrohrt und anschließend auf einer Länge von ca. 300 m ein fast vollständig trockener Wiesengraben. Danach erfolgt eine Restwasserabgabe über einen Leerschuss aus dem Mühlgraben.

Die Durchgängigkeit am Biberbach ist zudem durch alte Rohrdurchlässe und kleinere Abstürze an Brücken, Wegen und Teichen unterbrochen. Die Durchlässe sollten so umgestaltet werden, dass ein geringes Gefälle (1:30 oder flacher) sowie ein sohlennaher Anschluss ohne Abstürze besteht (z.B. durch Anschluss einer Sohlrampe unterhalb des Durchlasses). Zudem muss eine ausreichende Wassertiefe sichergestellt sein. Sonstige Abstürze und Sohlrampen sind in Sohlgleiten mit einem Gefälle von min. 1:30 umzugestalten (Forellenregion). Zu optimierende Querbauwerke sind in den Maßnahmenkarten und -tabellen (Anlage 4 u. 5) aufgelistet.

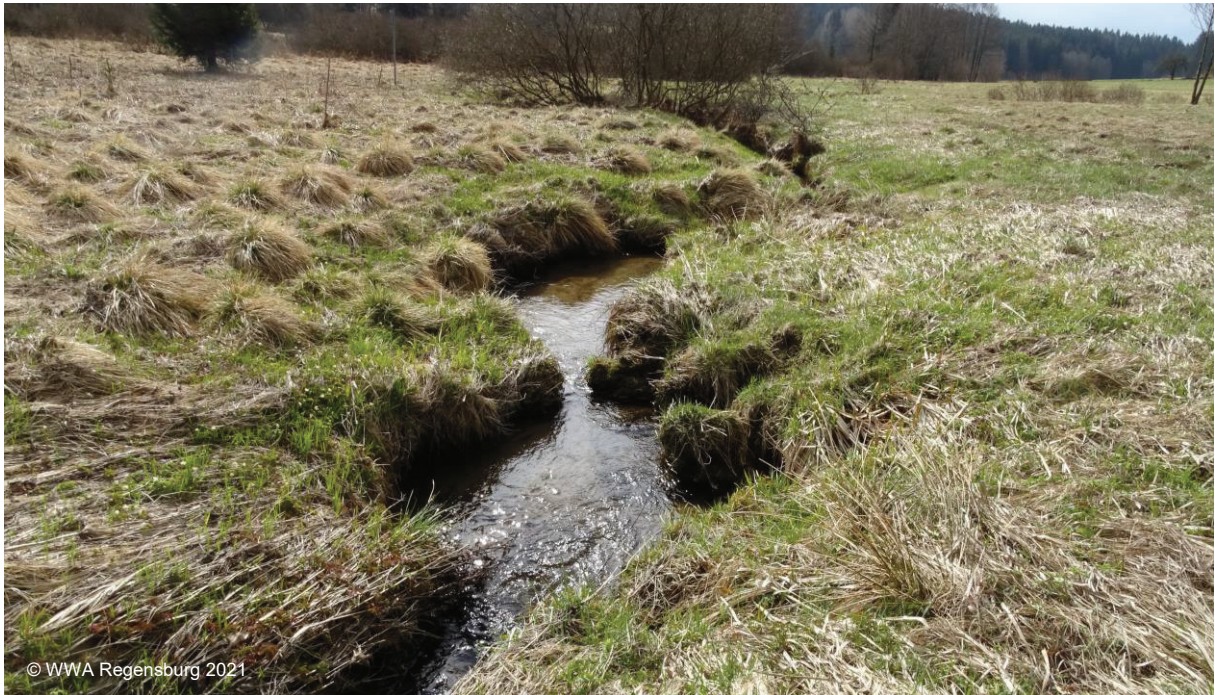
Naturnaher Grenzgewässerabschnitt. Durch Gehölzpflanzungen sollte die Beschattung erhöht werden.

Ab der Tschechischen Grenze bis Katharinenhof verläuft der Biberbach überwiegend schwach gewunden durch ein Wiesental und einen Fichtenforst. Anlandungen und angedeutete Ufererosion deuten darauf hin, dass in diesem Bereich eine eigendynamische Entwicklung des Biberbachs erfolgt. Bei Katharinenhof, unterhalb der Zuchtstation für Flussperlmuscheln, ist die eigendynamische Entwicklung teils durch massive Steinschüttungen an den Ufern unterbunden. Die Gewässerstruktur ist überwiegend *gering bis mäßig verändert* (Strukturklassen 2-3). Soweit möglich, sollte die Ufersicherung entfernt und durch vereinzelte Gehölzpflanzungen am Ufer die Beschattung erhöht werden.

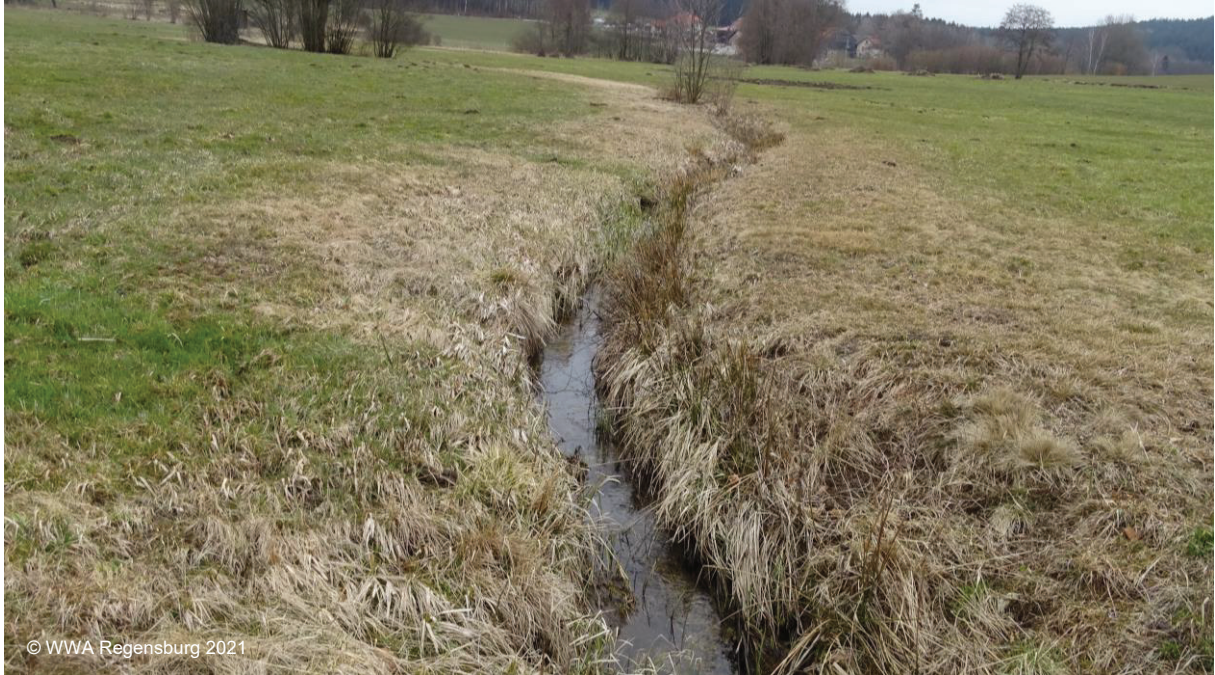
Unterhalb Lintlhammer führt der Biberbach nur wenig Wasser und ist nur als schmaler Wiesengraben erkennbar.

Zwischen Lintlhammer und der Eglseer Mühle wird bis zum Leerschuss 200 m vor der Mühle fast das gesamte Wasser des Biberbachs in den Mühlkanal geleitet. An der Ausleitungsstelle ist der Biberbach verrohrt und anschließend bis zum Leerschuss nur ein schmaler Wiesengraben ohne Beschattung durch Ufergehölze. Die Durchgängigkeit kann über den Leerschuss oder durch Öffnung der Verrohrung hergestellt werden. Letzteres wäre in Verbindung mit einer Reaktivierung des ursprünglichen Bachlaufs im Taltiefsten langfristig zu bevorzugen.

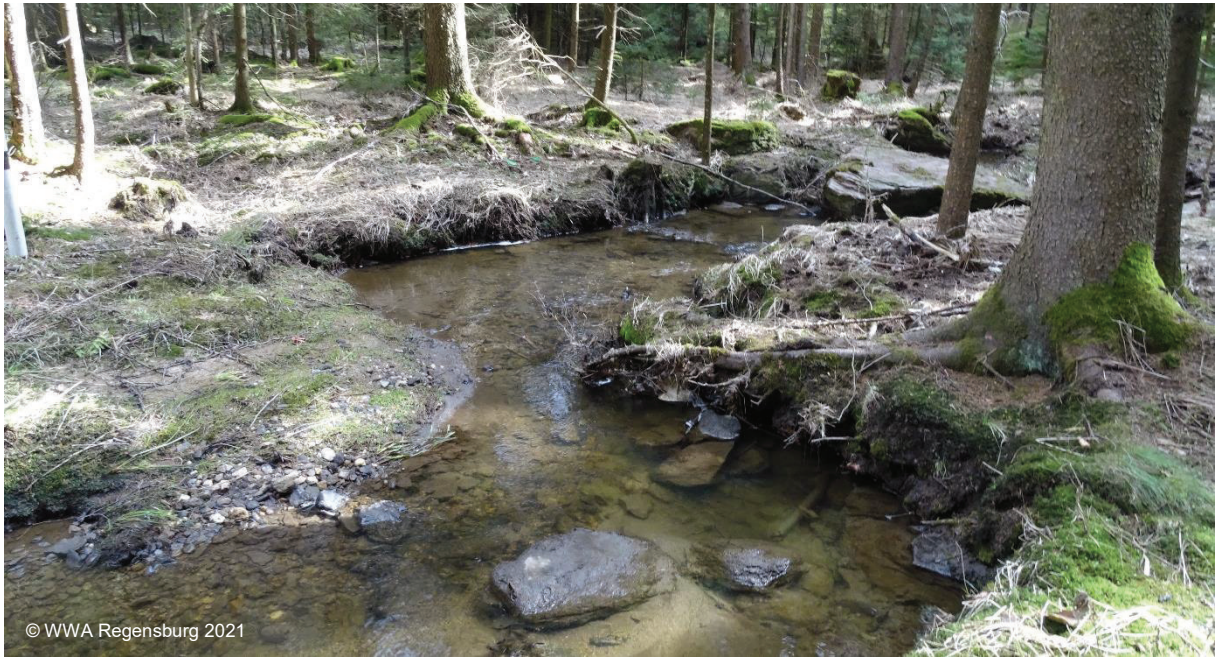
Oben: Naturnaher Gewässerabschnitt zwischen Eglseer Mühle und Zweifelhof. Gewässerbegleitender Fichtenforst ist nicht standorttypisch.

Unterhalb der Eglseer Mühle bis oberhalb Zweifelhof weist der Biberbach überwiegend die Strukturklassen 2-3 (*gering bis mäßig verändert*) auf. Das Gewässer ist in diesem Abschnitt dem Gewässertyp entsprechend überwiegend gewunden. Auch Ufergehölze sind größtenteils vorhanden und mit ihnen Sonderstrukturen wie Totholz und Wurzeln (Fischunterstände). Einzelne begradigte Abschnitte sollten hier renaturiert werden. Zudem sollte die Durchgängigkeit an Rohrdurchlässen und Ausleitungen für Teiche hergestellt werden, um einen durchgehend naturnahen Gewässerabschnitt zu schaffen.

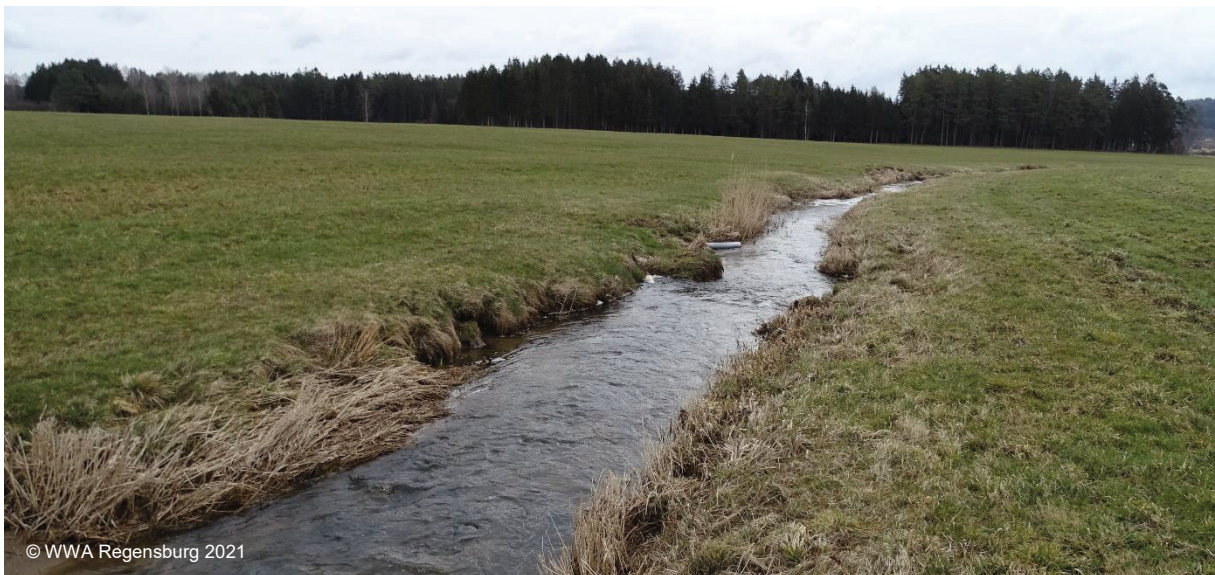
Unten: Ausgebauter Biberbach unterhalb Biberbach: Hier sollte die eigendynamische Entwicklung gefördert und Ufergehölze gepflanzt werden.

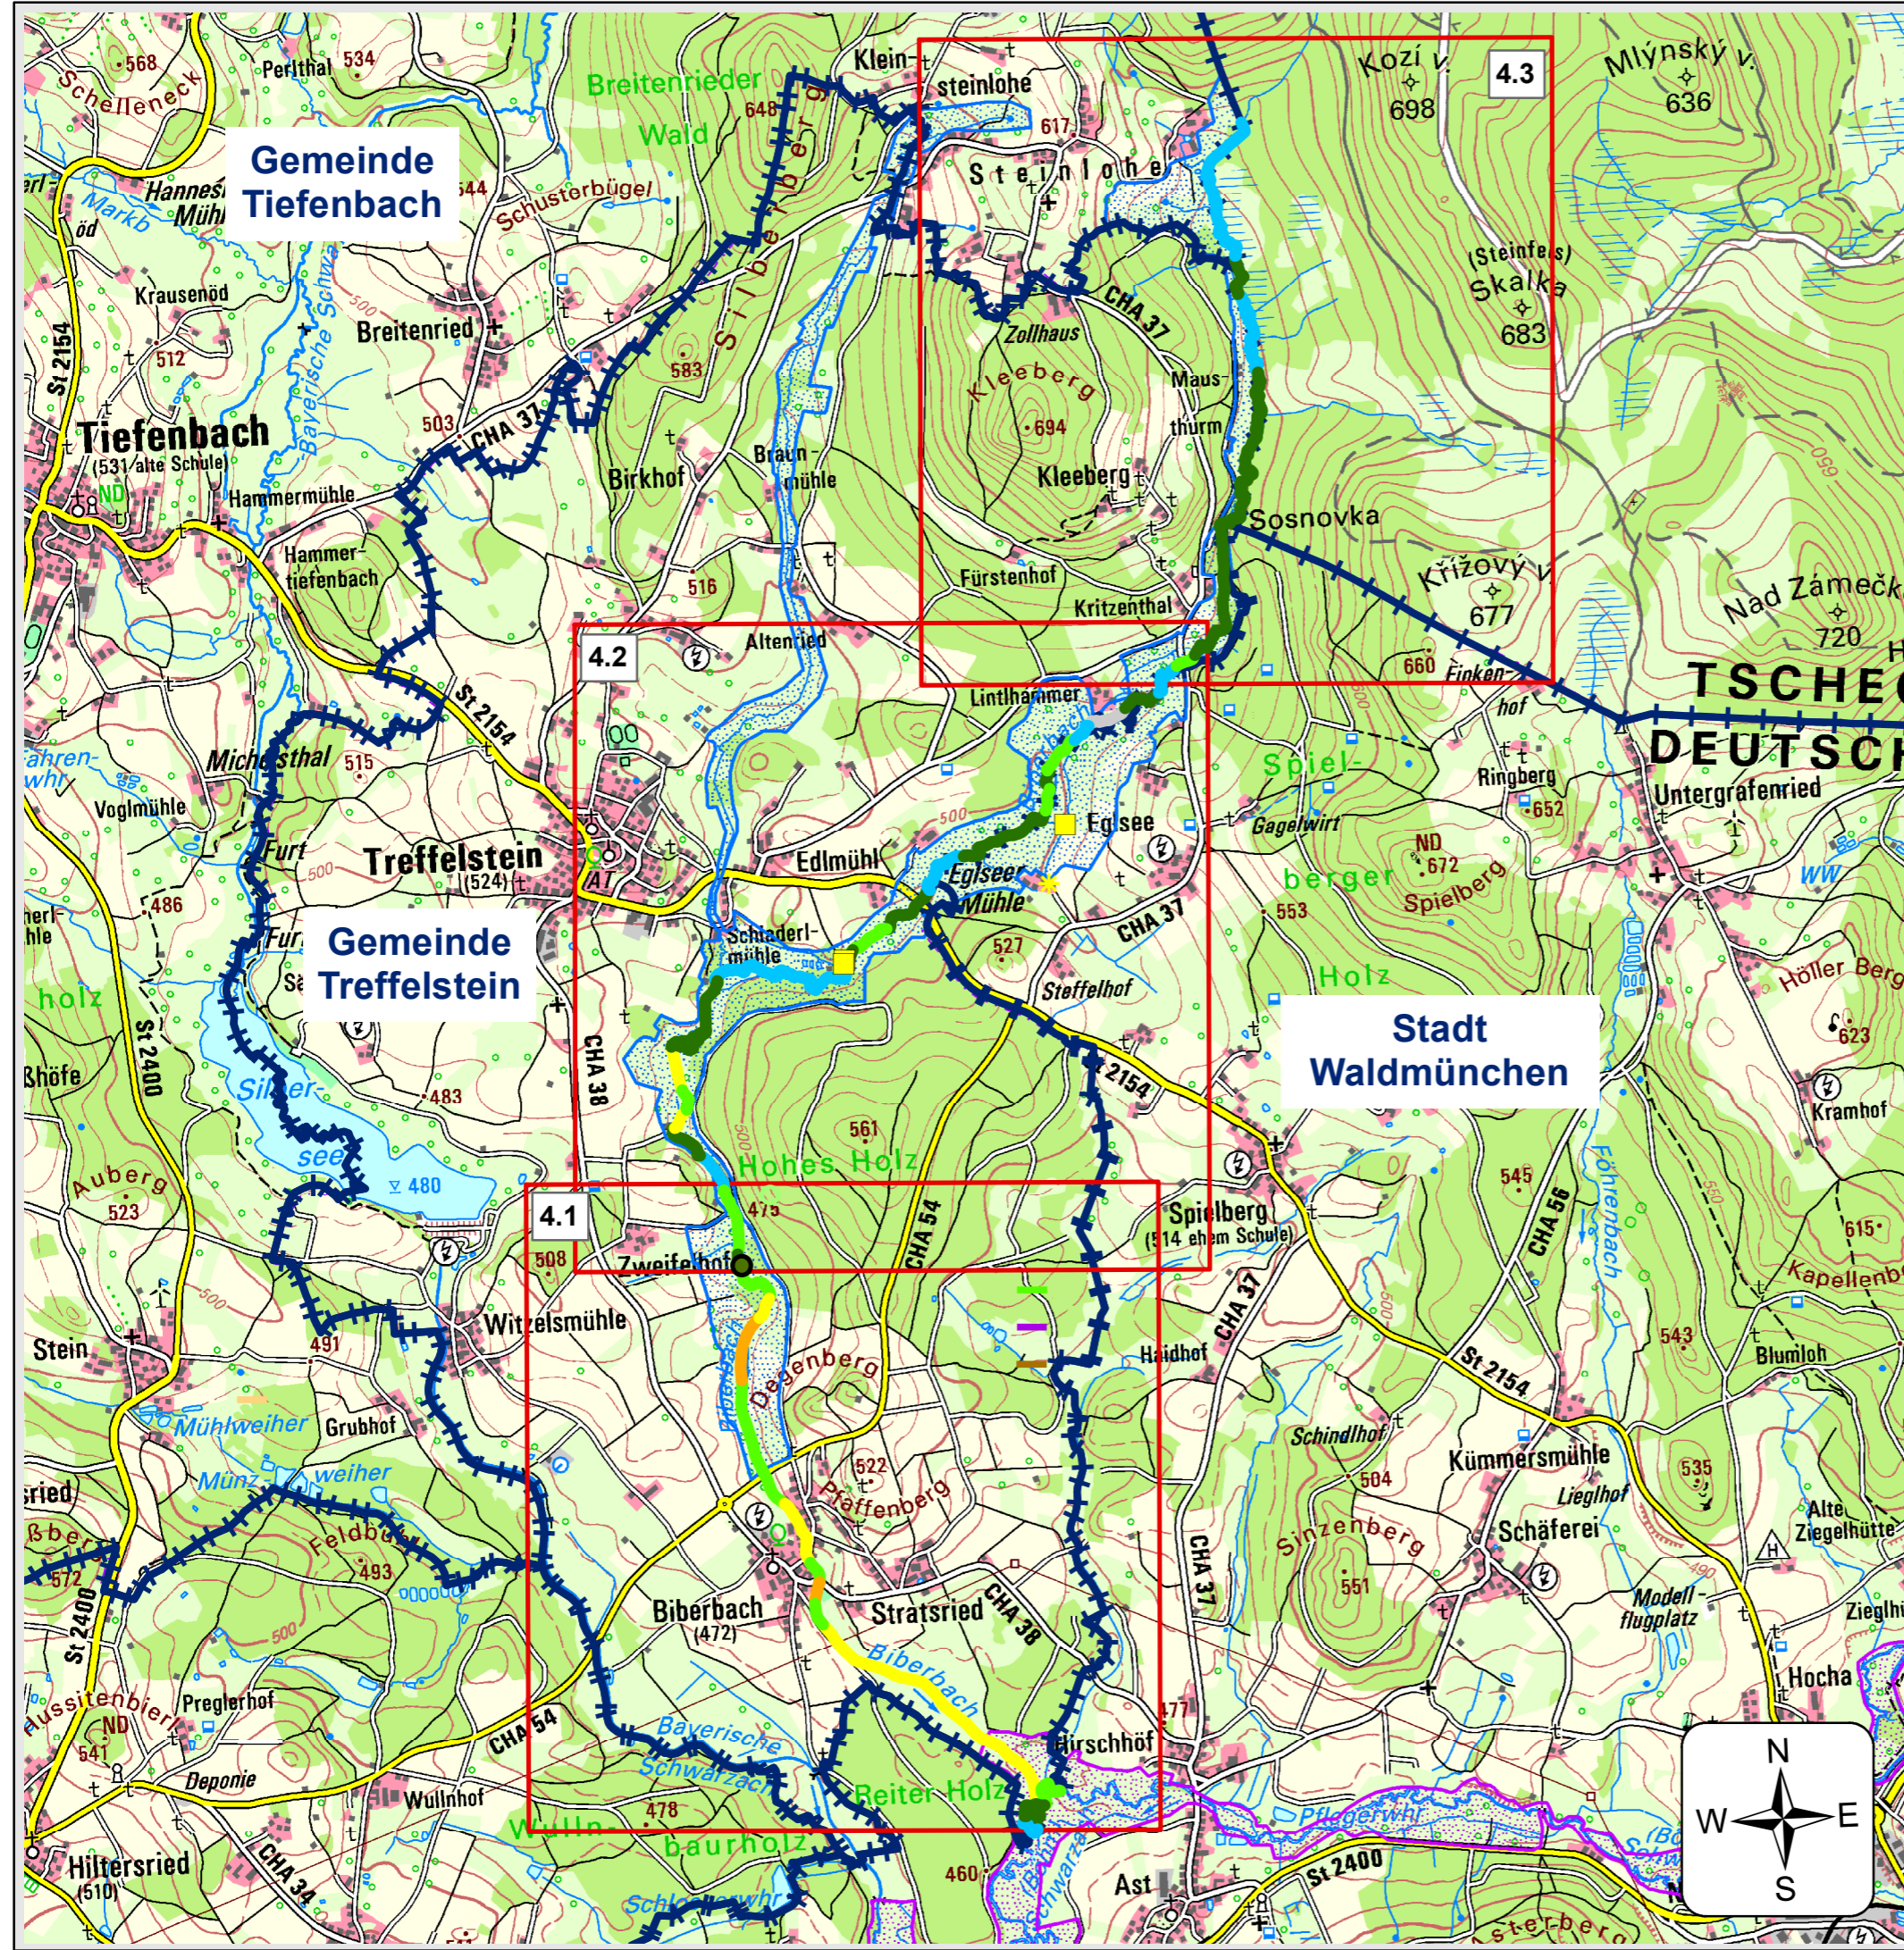
Übersichtskarte

- Karten-Übersicht
- FFH-Gebiet 6641-371 "Schwarzachtal zwischen Hocha und Schönthal"
- FFH-Gebiet 6541-371 "Bayerische Schwarzach und Biberbach"
- Gemeindegrenzen
- Monitoring Messstelle
- Wehr eingeschränkt durchgängig
- Wasserkraftanlage

- 1 - unverändert
- 2 - gering verändert
- 3 - mäßig verändert
- 4 - deutlich verändert
- 5 - stark verändert
- 6 - sehr stark verändert
- 7 - vollständig verändert

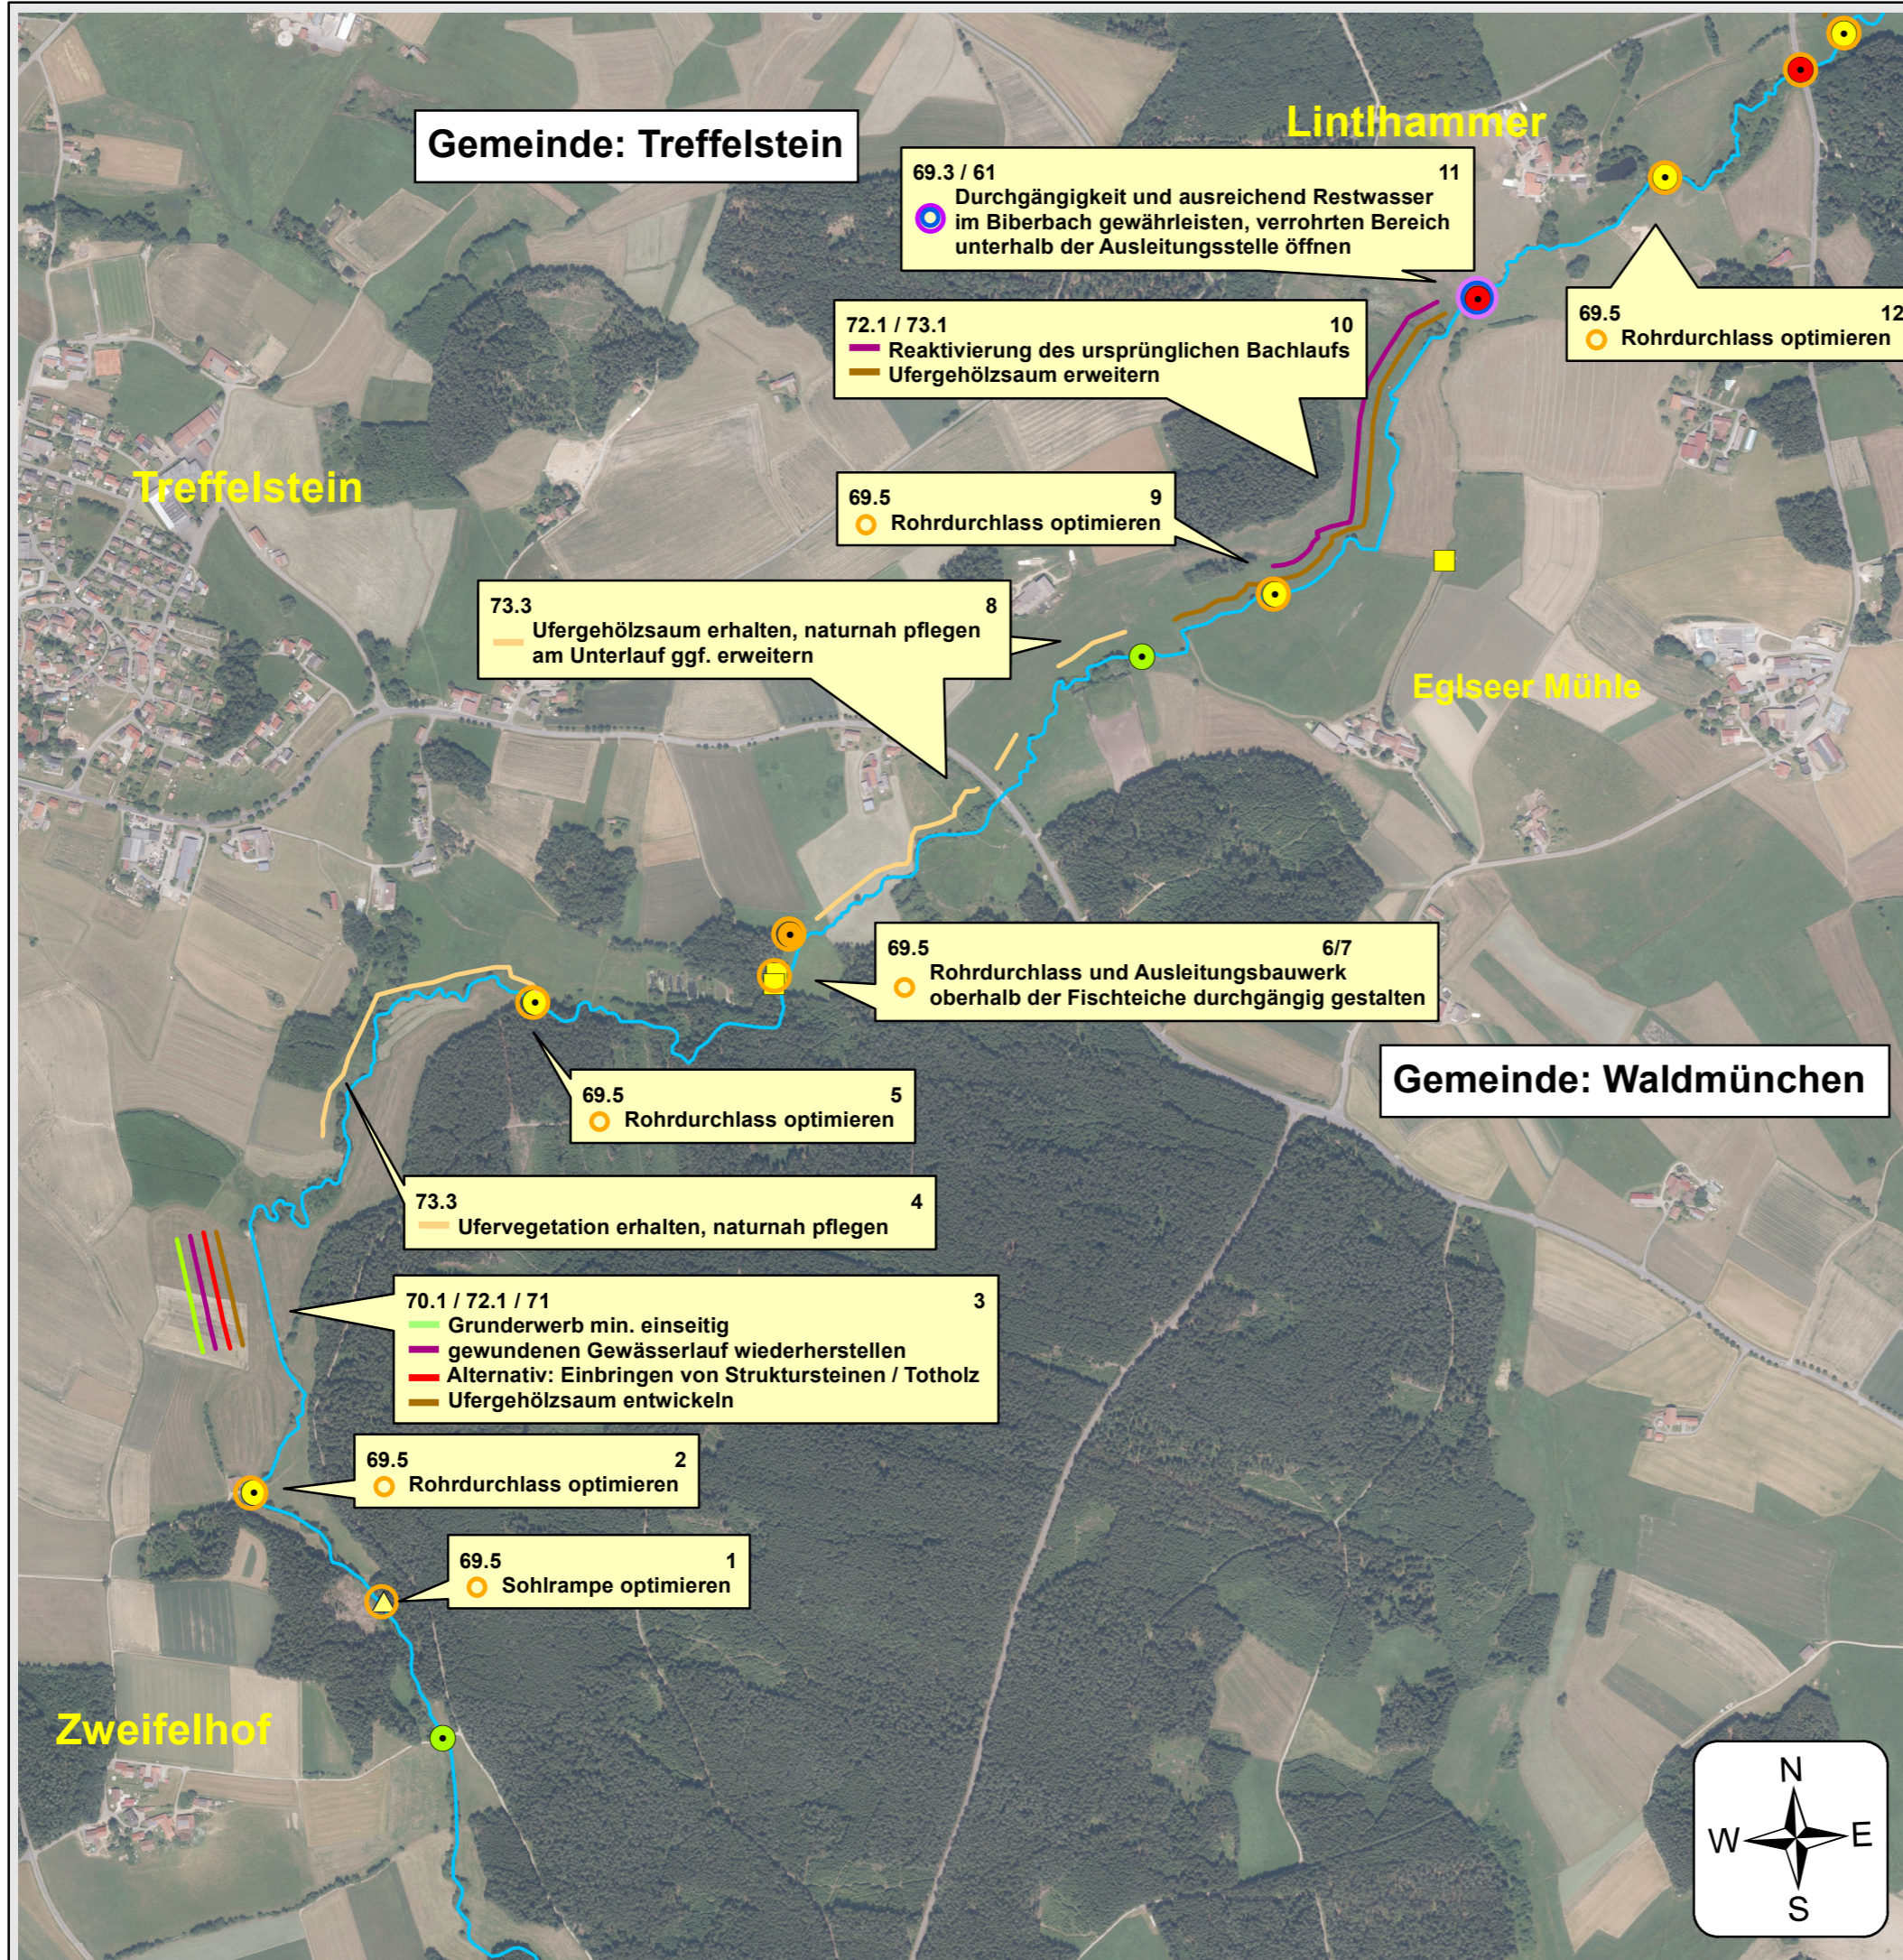
Bestand

- Gemeindegrenze
- Biberbach (Kamenný potok)
- Grundstücke Gemeinde & Landkreis
- Wehr eingeschränkt durchgängig
- Rohrdurchlass frei / eingeschränkt durchgängig
- Rohrdurchlass mangelhaft / nicht durchgängig
- Sohlenbauwerk eingeschränkt durchgängig
- Biotopkartierung
- Wasserkraftanlage
