unterer Abschnitt Fl.-km. 0,0 - 1,5

oberer Abschnitt Fl.-km . 1,5 - 6,0

Vorhaben:	Gewässerentwicklungsplan Gruberbach Gew. II	Anlage:	5
Vorhabenträger:	Bezirk Oberpfalz	Plan-Nr.:	
Landkreis:	Cham		
Gemeinde:	Kötzing		
Vorhabenszeichen (WAL)			
Maßstab:	Lageplan	Ausgabe vom	
1 : 25.000	Defizite / Entwicklungsziele	Ersatz für	
		Ursprung	
Wasserwirtschaftsamt Regensburg		Datum, Name	
Entwurfsverfasser		entw.	08.08.01, Seilbeck
31.01.2002	Schmid	gez.	08.08.01, Wolf A.
Datum	Unterschrift	gepr.	10.01, Polednik

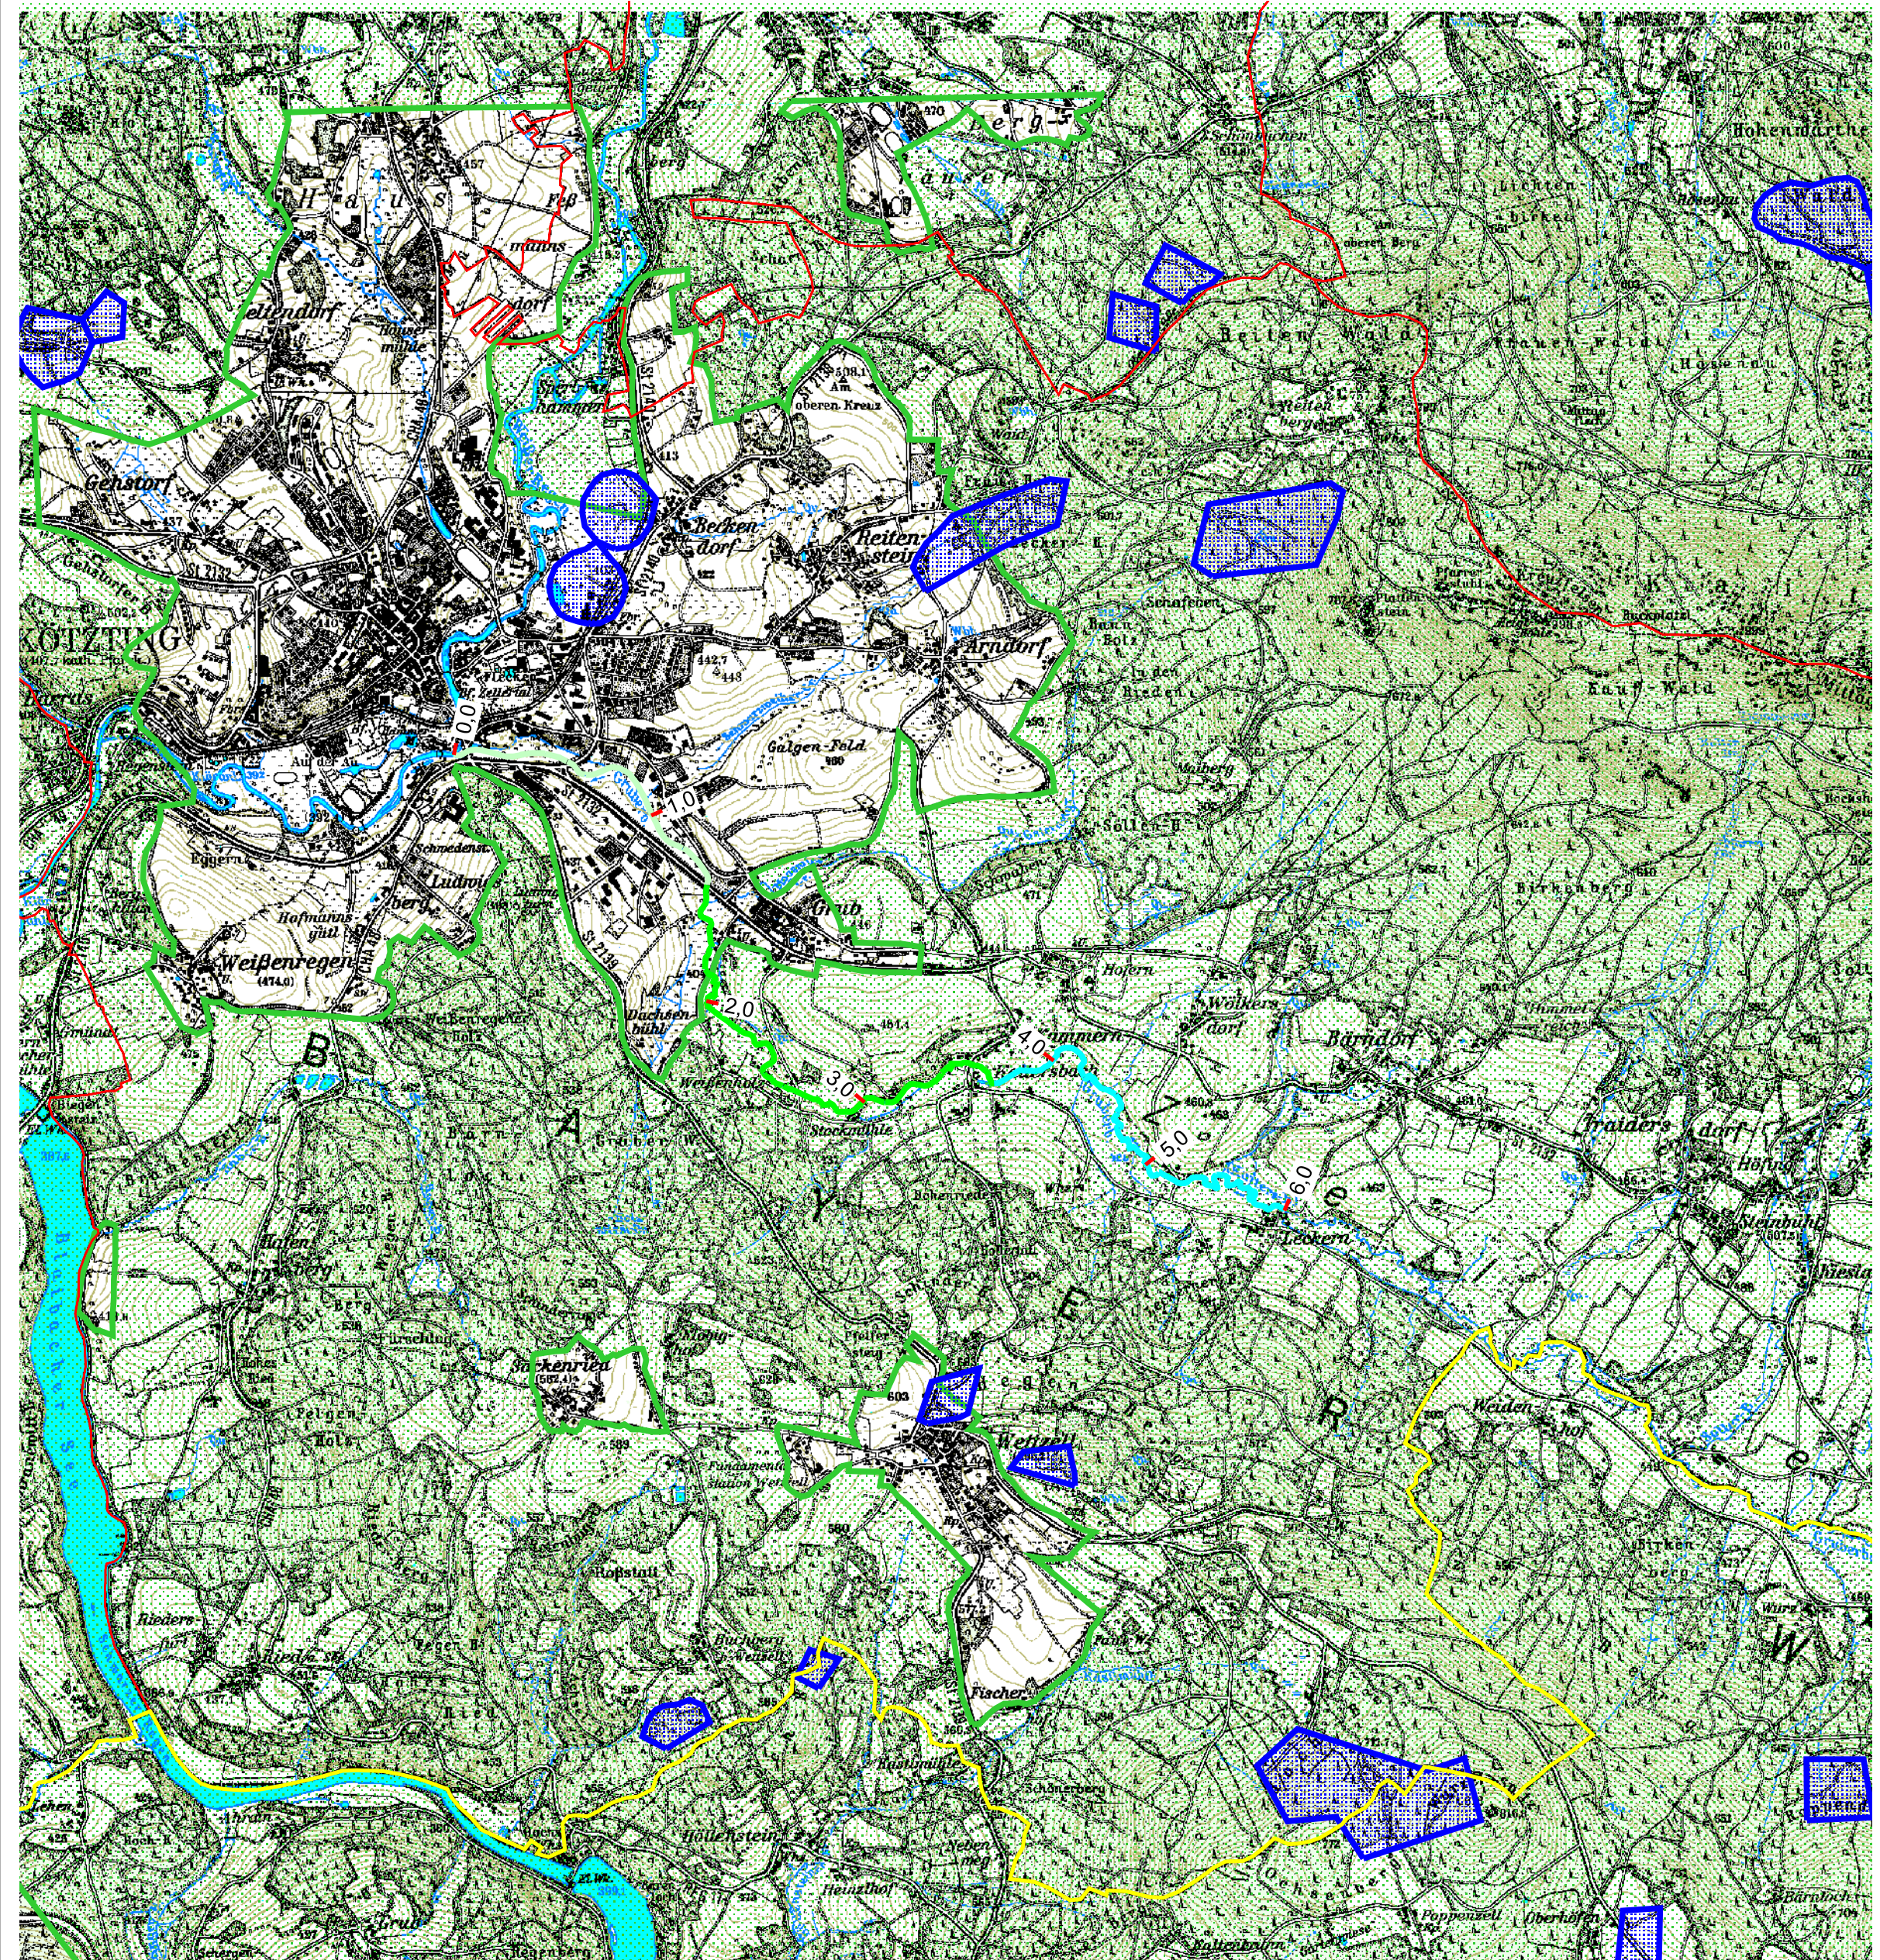
Defizite	Entwicklungsziele mit Maßnahmenhinweisen
Entwicklungsflächen	- Keine Flächen für freie Gewässerentwicklung abgemarkt	- Beidseitig 10-20m breite Entwicklungstreifen abmarken
Abflugeschehen	- Retentionsraum durch Bebauung und Aufschüttungen erheblich verringert - Häufigkeit von Ausuferungen durch Gewässerausbau reduziert - Erhebliche Reduzierung der Strömungsvielfalt durch Gewässerausbau - Verlust des Fließgewässercharakters durch Aufstau bei Fluß-km 0,7	- Überschwemmungsgebiet festsetzen und weitere Bebauung in der Aue verhindern - Retentionsvermögen durch Sohlanhebung und Abgrabungen verbessern - Strömungsvielfalt und Betrauheit durch Förderung der Eigendynamik und gezielte Umgestaltungen verbessern - Stauanlage beseitigen und Gefälle über längere Strecke abbauen; dabei Triebwerkskanal erhalten und mit ca. 50l/s beaufschlagen
Feststoffhaushalt	- Natürliche Feststoffbewegungen durch weitgehend noch intakten Ufer- und Sohlverbau gestört	- Fördern eines ausgeglichenen Feststoffhaushalts durch zulassen eigendynamischer Laufverlagerungen

Morphologie	- Gewässer durchgehend begradigt und auf Regelprofil ausgebaut - Bettodynamik und Strukturvielfalt wegen durchgehendem Sohl- und Uferverbau stark eingeschränkt - Aue erheblich verkleinert und im Relief stark vergleichsmäßig	- Verbesserung der natürlichen Lauf- und Bettstruktur durch: • Rückbau von Ufersicherungen (= Förderung der Eigendynamik) • Abschnittsweise Neugestaltung eines naturnahen Gewässers • Anhebung der Bachsohle unterhalb des Wehres • Rückbau der Stauanlage - Fördern eines natürlichen Auenreliefs durch punkt. Vorlandabtrag
Wasserqualität	- Ufergehölze im oberen Abschnitt fehlend - Teilweise intensive Grünlandnutzung in der Aue - Vereinzelt belastende Einleitungen vorhanden	- Ufergehölzsaum im Zuge der Gewässerentwicklung ergänzen - Grünlandnutzung extensivieren - Belastende Einleitungen abstellen
Lebensgemeinschaften	- Erhebliche Reduzierung der Auelebensräume durch bauliche Nutzung - Auwälder fehlen gänzlich; - Durchgängigkeit am Wehr unterbrochen - Artenvielfalt im Gewässerbett wegen Strukturmangel verringert	- Restliche Aue für Tier- und Pflanzenwelt optimieren - Auf grundwassernahen Standorten Auwälder entwickeln (max. 20% der Aue) - Durchgängigkeit am Wehr herstellen - Strukturreichtum in Sohle und Ufer verbessern - alle Brücken für Fischesotter durchgängig gestalten

Defizite	Entwicklungsziele mit Maßnahmenhinweisen
Entwicklungsflächen	- Keine Flächen für freie Gewässerentwicklung abgemarkt	- Beidseitig 10-15 m breite Entwicklungstreifen abmarken
Abflugeschehen	- leichter Retentionsraumverlust durch punktuelle Auffüllungen bzw. Bebauung im Überschwemmungsgebiet - Verlust des natürlichen Fließgewässercharakters durch Aufstau bei Kaitersbach, Stockmühle und Grub - Verringerung der Wassermenge in Ausleitungsstrecken durch 3 Triebwerke - Grundwasserstand in der Aue vereinzelt durch Gräben leicht abgesenkt	- Überschwemmungsgebiet festsetzen und sichern - Ablösung und Beseitigung der Stauanlagen, wenn Nutzung aufgegeben wird (z.B. in Kaitersbach) - Mindestwassermenge in Ausleitungsstrecken sicherstellen - Grundwasserstand durch zurückhaltende Grabenräumung möglichst hoch halten - Rauigkeit der Aue mit Ansiedlung von Auwald und eines breiteren Ufergehölzsaumes erhöhen - Retention durch öffnen vorhandener Uferwehre verbessern

Feststoffhaushalt	- Feststoffeintrag durch punktuelle Uferverbauungen verringert - Feststofffracht durch Wehre leicht behindert	- Fördern eines ausgeglichenen Feststoffhaushalts durch: • Rückbau von Längsverbauungen • Bau geschiebedurchlässiger Wehre
Morphologie	- Geringfügige Beeinträchtigung der Strukturvielfalt durch vereinzelt Uferverbauungen und Wehre - Sohle vereinzelt zu tief	- Natürliche Lauf- und Bettentwicklung durch: • Rückbau der punkt. Ufersicherung und defensive Gehölzpflege fördern - leichte Sohlanhebung anstreben
Wasserqualität	- Geringfügige Belastung durch punktuelle Abwassereinleitungen - teilweise intensive Grünlandnutzung in der Aue	- Abwasserreinigung verbessern - Grünlandnutzung teilweise noch extensivieren
Lebensgemeinschaften	- Durchgängigkeit an 3 Wehren unterbrochen - Am Ufer teilweise viel Indisches Springkraut - Auwälder fehlen gänzlich - Ehemalige Flußperlmuschelvorkommen erloschen	- Durchgängigkeit an den Wehren herstellen - Auf grundwassernahen Standorten Auwälder entwickeln (Anteil in der Aue max. 20%) - Brücken für Fischesotter durchgängig gestalten
