## Presseinformation

### **Fällarbeiten an den Donaudeichen bei Pfatter**

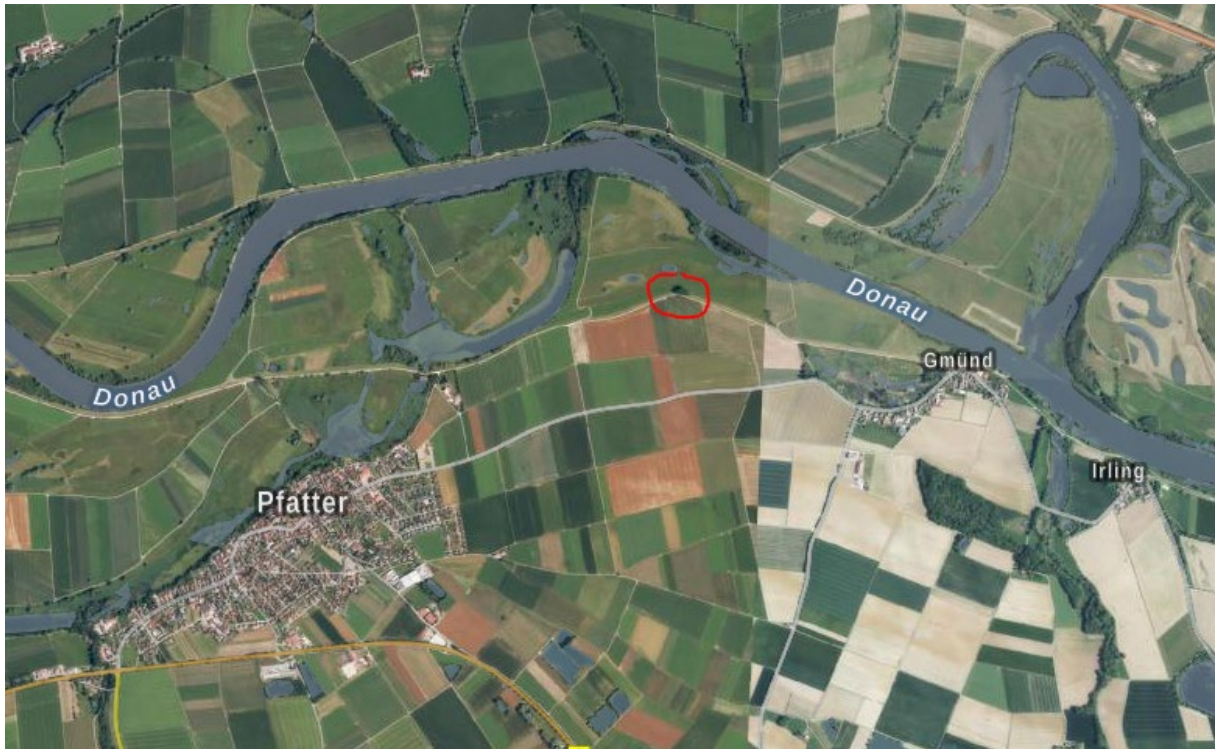
Im markierten Bereich befindet sich die Baumgruppe

Für den Unterhalt und die Standsicherheit der Hochwasserschutzdeiche entlang der Donau unterhalb der Staustufe Geisling bis zur Landkreisgrenze ist das Wasserwirtschaftsamt Regensburg zuständig. Zwischen Pfatter und Gmünd (siehe auch beiliegende Fotos) ist an einem Deichfuß eine Baumgruppe aufgewachsen. Dort wird nun, in Rücksprache mit der Unteren Naturschutzbehörde am Landratsamt Regensburg und dem Wasserstraßen- und Schifffahrtsamt schrittweise der Baumbewuchs zurückgenommen. In einem ersten Schritt wird die erste, direkt am Deich gelegene Baumreihe entfernt. Die entfernten Bäume werden auf ggf. vorhandene Nistplätze hin überprüft. Sofern Stammabschnitte mit entsprechenden Nistplätzen gefunden werden, werden diese Abschnitte markiert und vor Ort wiederverwertet. Die Wurzelstöcke der Bäume werden zu einem späteren Zeitpunkt entfernt, da sich sonst mit zunehmender Verrottung Hohlräume am Deichfuß bilden.

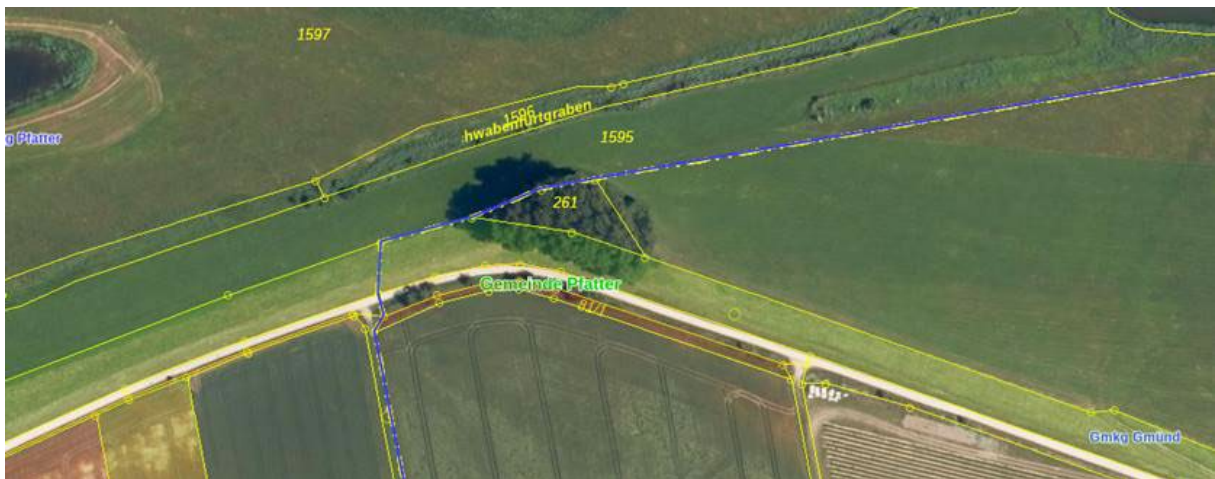
Das Luftbild zeigt den Deichabschnitt östlich von Pfatter. Der helle Streifen zeigt dabei den Deichkörper mit dem direkt an den Deichfuß angrenzenden kleinen Waldstück aus großen Pappeln.

An den Donaudeichen bei Pfatter finden ab Mittwoch den 22.02.2023 Fällarbeiten statt. Dort sind Pappeln zu nah am Deichfuß aufgewachsen und gefährden die Standsicherheit der Deiche. Bei durchnässtem Boden während eines längeren Hochwassers oder einem Sturm besteht die Gefahr, dass sie umkippen und durch den umgestürzten Wurzelteller oder Baumstamm große Bereiche der Deichböschung zerstören.
